# 日の出町学校施設長寿命化計画

令和3年3月  
日の出町教育委員会

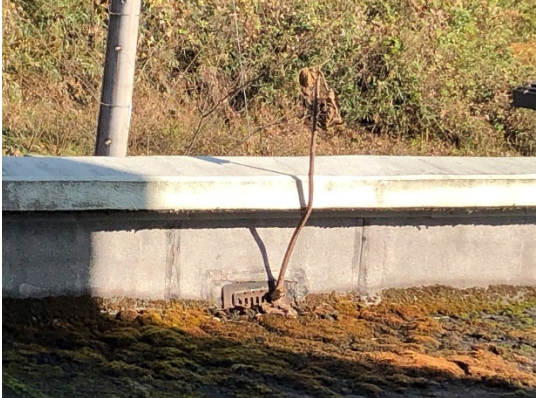
| C | D |
|---|---|
| <p>排水不良により、土がたまり、植生がある<br/>大雨時の雨漏り跡がある</p> | <p>シート防水が剥がれ、雨漏りが続いている</p> |

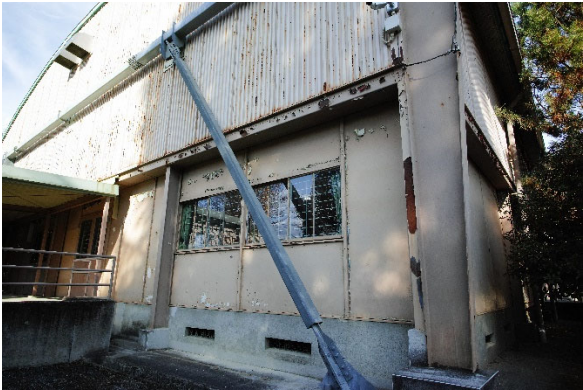
| C | D |
|---|---|
| <p>外壁材の欠けや、ひびからの毛細管現象により、内部に水がしみ出ている</p> | <p>鉄筋露出が4 か所以上ある<br/>外壁材に穴があり、雨漏りが続いている</p> |

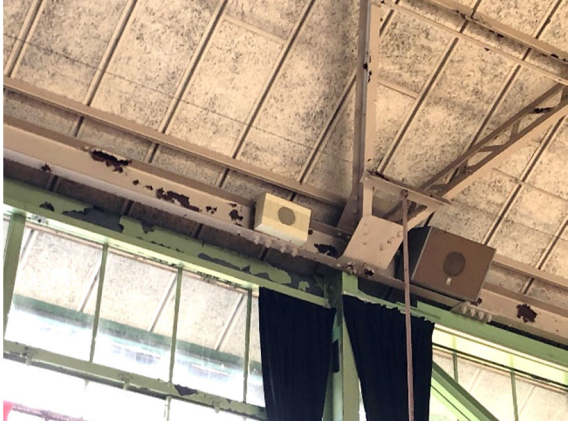
| C | D |
|---|---|
| <p>仕上げ材が広範囲で剥がれている<br/>ガラスなどにひびがある</p> | <p>建具が動かないなど、使用上の不具合がある<br/>雨漏りなどにより、天井が剥がれ始めている</p> |

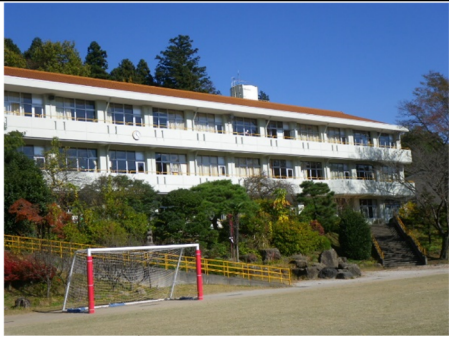
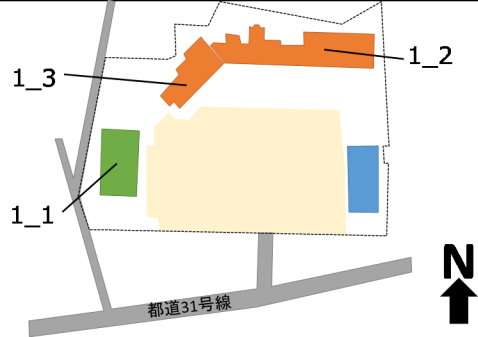
| 大久野小学校 | | | | | | | | | | |
|---|---|---|---|---|---|---|---|---|---|---|
| <p>【劣化状況】</p> <p>給水管（水道管）からの漏水が指摘されています。内部状況（床、壁、天井）に劣化が目立ちます。また、屋外階段の汚れが顕著です。屋内運動場は、鉄部の塗装仕上げで、塗膜のはがれやさびが多数発生しています。</p> <p>【望ましい対策】</p> <p>長寿命化改修を実施し、特に内部仕上の改修、屋内運動場の外壁の再塗装が望ましい状況です。給水管の更新は詳細調査による判断が必要です。</p> | | | | | | | | | | |

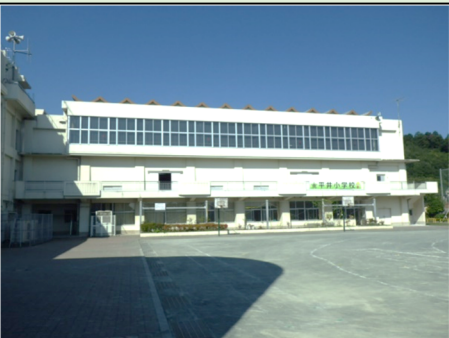
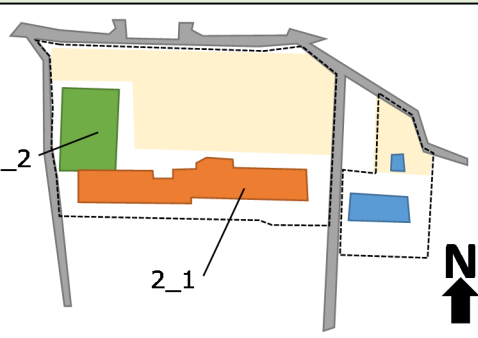
| 大久野小学校 | | | | | | | | | | |
|---|---|---|---|---|---|---|---|---|---|---|
| <p>【劣化状況】</p> <p>屋内運動場・特別教室での雨漏りが発生しています。電気容量の不足疑いやトイレ異臭（一部）があります。</p> <p>【望ましい対策】</p> <p>雨漏りの原因特定とともに、屋根・屋上、外壁に対する改修が必要です。</p> | | | | | | | | | | |

| 順位 | 施設名 | 建物名 | 内容（対象部位） | 着手目途 |
|---|---|---|---|---|
| 4 | 平井小学校 | 屋内運動場・特別教室 | 雨漏り修繕（屋根屋上、外壁（窓枠含む）） | 5年内 |

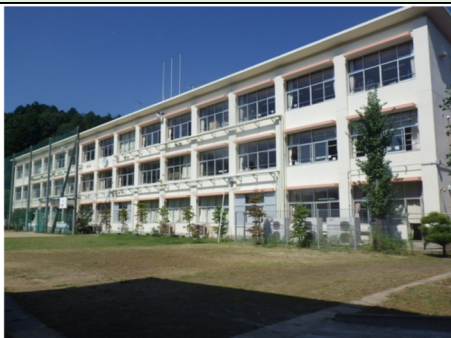
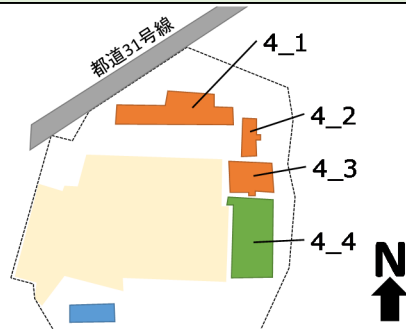
屋内運動場では、雨漏りが発生しています。また、屋内運動場の扉、教室の窓で、それぞれ開閉に不具合があります（劣化、老朽化）。また、電気調整卓の老朽化による使用不可の機能増加や、給排水管の劣化（止水弁操作時の赤水発生等）が進んでいるほか、内部木製建具のささくれが多く見られます。

大規模改造又は長寿命化改修、給排水設備の更新は不具合内容を詳細調査の上、必要な工事が望ましい状況です。屋内運動場は雨漏り原因を特定の上、屋根・屋上、外壁の改修が必要です。

| 順位 | 施設名 | 建物名 | 内容（対象部位） | 着手目途 |
|---|---|---|---|---|
| 2 | 大久野中学校 | 屋内運動場・特別教室 | 雨漏り修繕（屋根屋上、外壁（窓枠含む）） | 5年内 |

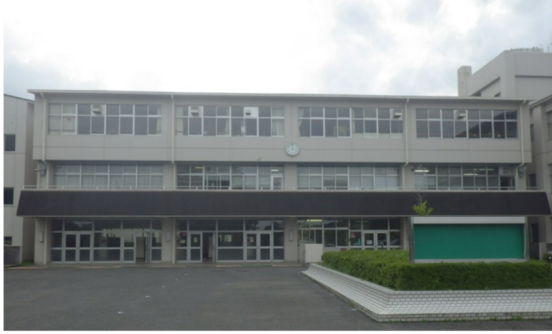
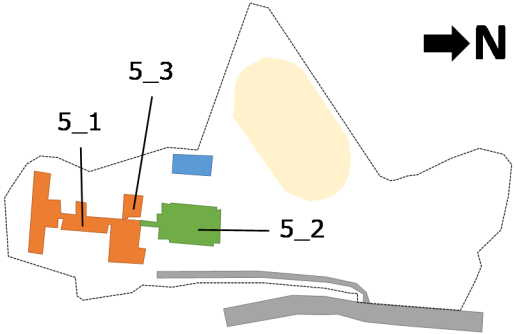
| 平井中学校 | | | | | | | | | | |
|---|---|---|---|---|---|---|---|---|---|---|
| <p>【劣化状況】</p> <p>照明装置、スピーカー、時計の老朽化・陳腐化（機能しないものがある）や給排水管の老朽化（長期休業明けに錆の発出等）が進行しています。集中式暖房の老朽化・非効率な運用（高額な電気使用料、使用操作の手間）が顕著です。</p> <p>【望ましい対策】</p> <p>築年数を考慮すると、大規模改造又は長寿命化改修の実施が望ましい状況です。（校舎屋根改修は平成 26 年度から平成 28 年度にかけて実施済みです。）</p> | | | | | | | | | | |

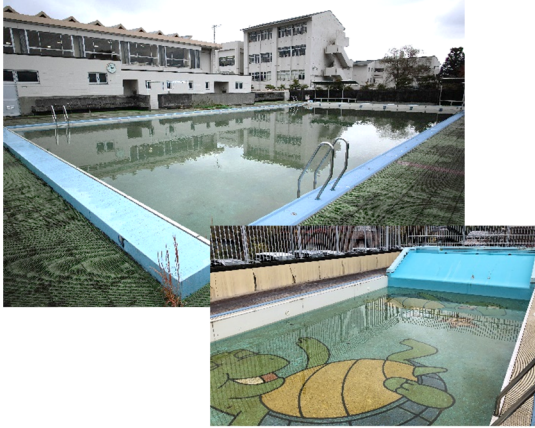
| プール | | | | | | |
|---|---|---|---|---|---|---|
| <p>【劣化状況】</p> <p>本宿小学校、平井中学校の水槽を除き、全体的に劣化が進行しています。大久野中学校では、平成 28 年頃から水槽の漏水が続いており、原因の特定調査を進めているほか、外壁に大きなひびが多数見られます。平井中学校では、平成 10 年度に漏水補修工事を実施しましたが、外壁のひびや鉄筋露出、水槽（滑り台）の亀裂等が見られます。各学校の設備についても、老朽化により更新の必要な部品があります。</p> <p>【望ましい対策】</p> <p>設備だけでなく、躯体やプールサイドの維持管理を適切に実施することが必要です。</p> | | | | | | |
