日の出町公共施設等長期保全計画 (ロードマップ)

平成31（2019）年2月

日の出町

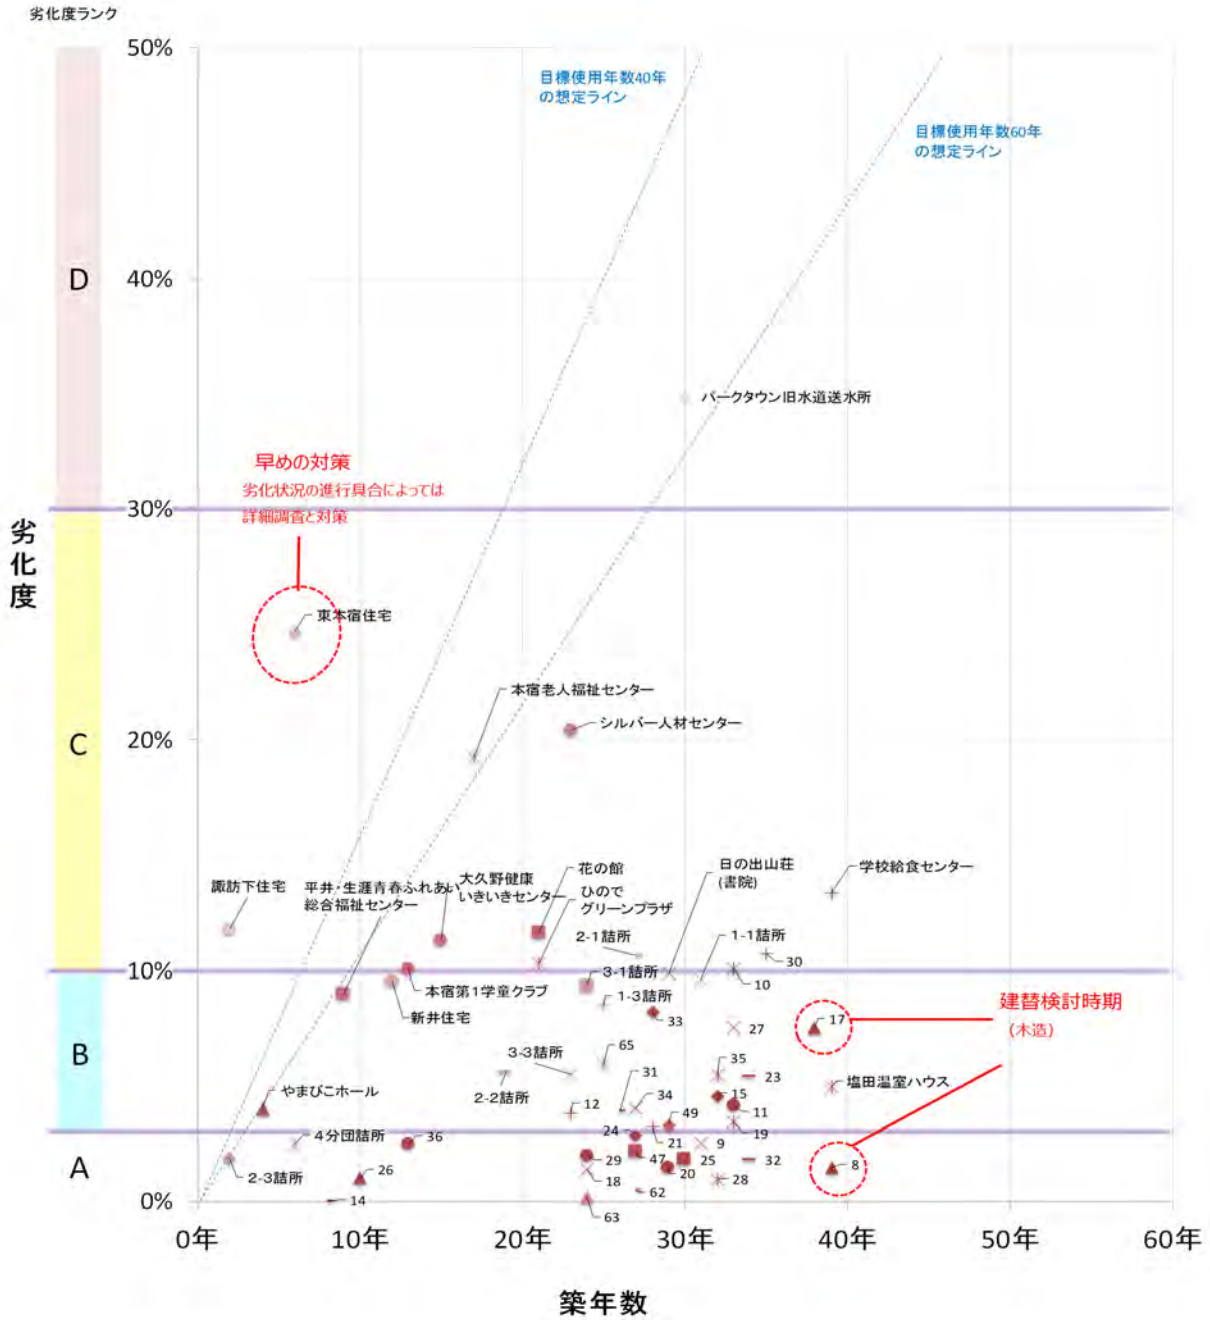
◆劣化度と築年数の関係図②（鉄骨造、木造）

1. 公園内建築物、倉庫は表記していません。
2. 図中、ラベルが番号で記されているものの対応は、以下のとおりです。

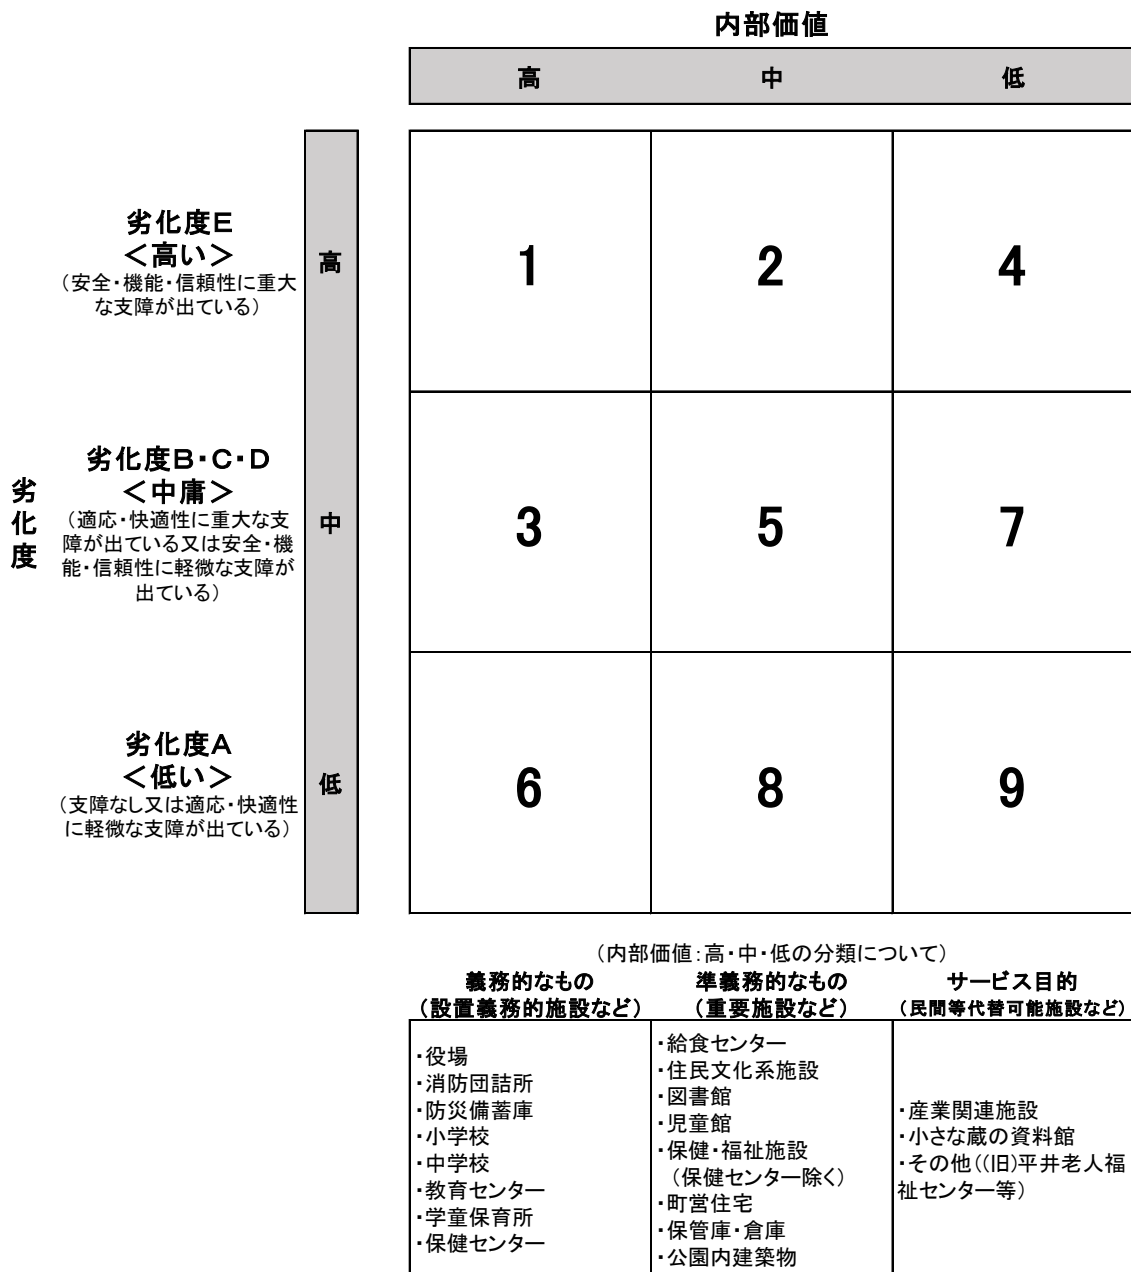
図 4.5 保全優先度判定用のポートフォリオマップ

劣化度を縦軸に、内部価値を横軸に配置したポートフォリオマップを作成し（図 4.5）、対象施設ごとに劣化度評価と内部価値評価の結果を適用して、対象施設の保全優先度を導きました。「1」が最も優先度が高く、以降順番に優先度を表しています。

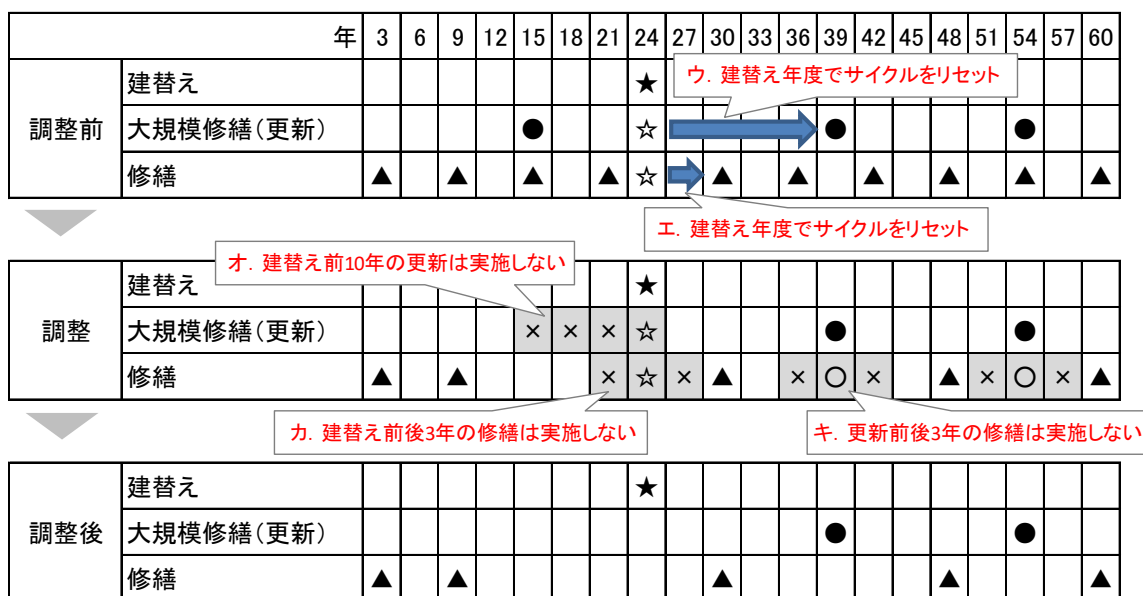
◆対策間の調整イメージ

- ア. 目標使用年数を建替え予定年度とする（長寿命化するものとして試算）。
- イ. 計画開始時点で目標使用年数を超過している建物については、計画期間の初年度に建替えると想定して試算。（※1）
- ウ. 更新サイクルは、建替え年度を0年としてリセットする。
- エ. 修繕サイクルは、建替え年度を0年としてリセットする。
- オ. 更新は、建替え前10年は実施しない。
- カ. 修繕は、建替え前後3年は実施しない。
- キ. 修繕は、更新前後3年は実施しない。
- ク. すでに用途廃止している施設は、建替え、大規模修繕、修繕を予定せず、解体のみを実施する。
